CIBELES REJUVENECE **LIMPIA Y CLARA**

LA NUEVA CARA DE LA DIOSA

EN EL EPICENTRO DE MADRID, LA DIOSA CIBELES REJUVENECE. TRAS UNA INTERVENCIÓN EFICAZ Y CIENTÍFICA, LA EMBLEMÁTICA FUENTE RECUPERA EL COLOR Y EL 'TONO MUSCULAR'.

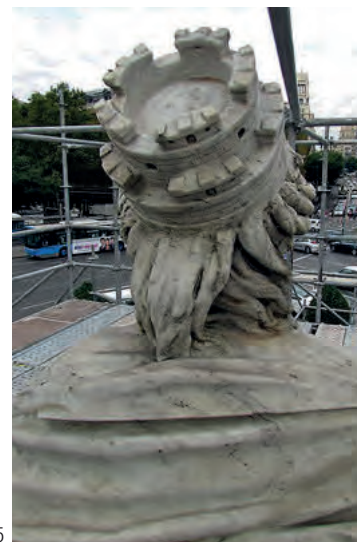
5

los leones, al caer el agua directamente sobre ellos.
5: En la intervención se ha limpiado la suciedad depositada por las palomas en la corona de la diosa.
6: Detalle del brazo izquierdo de la diosa Cibeles tras la actuación de conservación.
8 y 9: Un pequeño trozo desprendido del rabo de los leones sirvió para ensayar la eficacia de los productos empleados en la piedra.

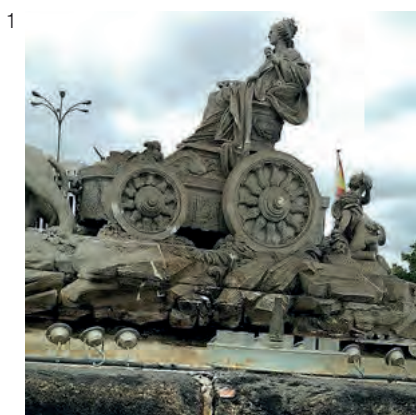
1

1: Vista lateral del conjunto escultórico previa a las labores de restauración. Destaca su color negruzco.
2: Agrietamiento que mostraban las fauces de los leones de la fuente.
3: Elementos afectados por la humedad, el agua y la contaminación.
4 y 7: El dios Atis, antes y después de la restauración. El surtidor conectado a su boca dañaba la piedra de

Después se aplicaron biocidas para eliminar la costra que ennegrecía el conjunto escultórico, sobre todo en los laterales y la base, en contacto con el agua de la

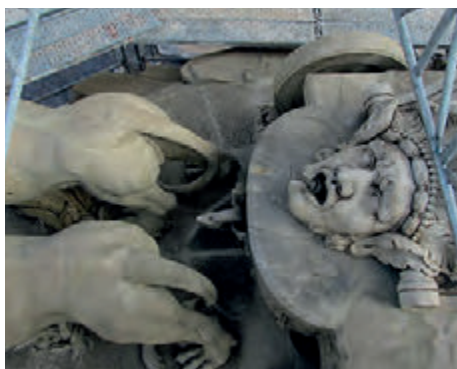
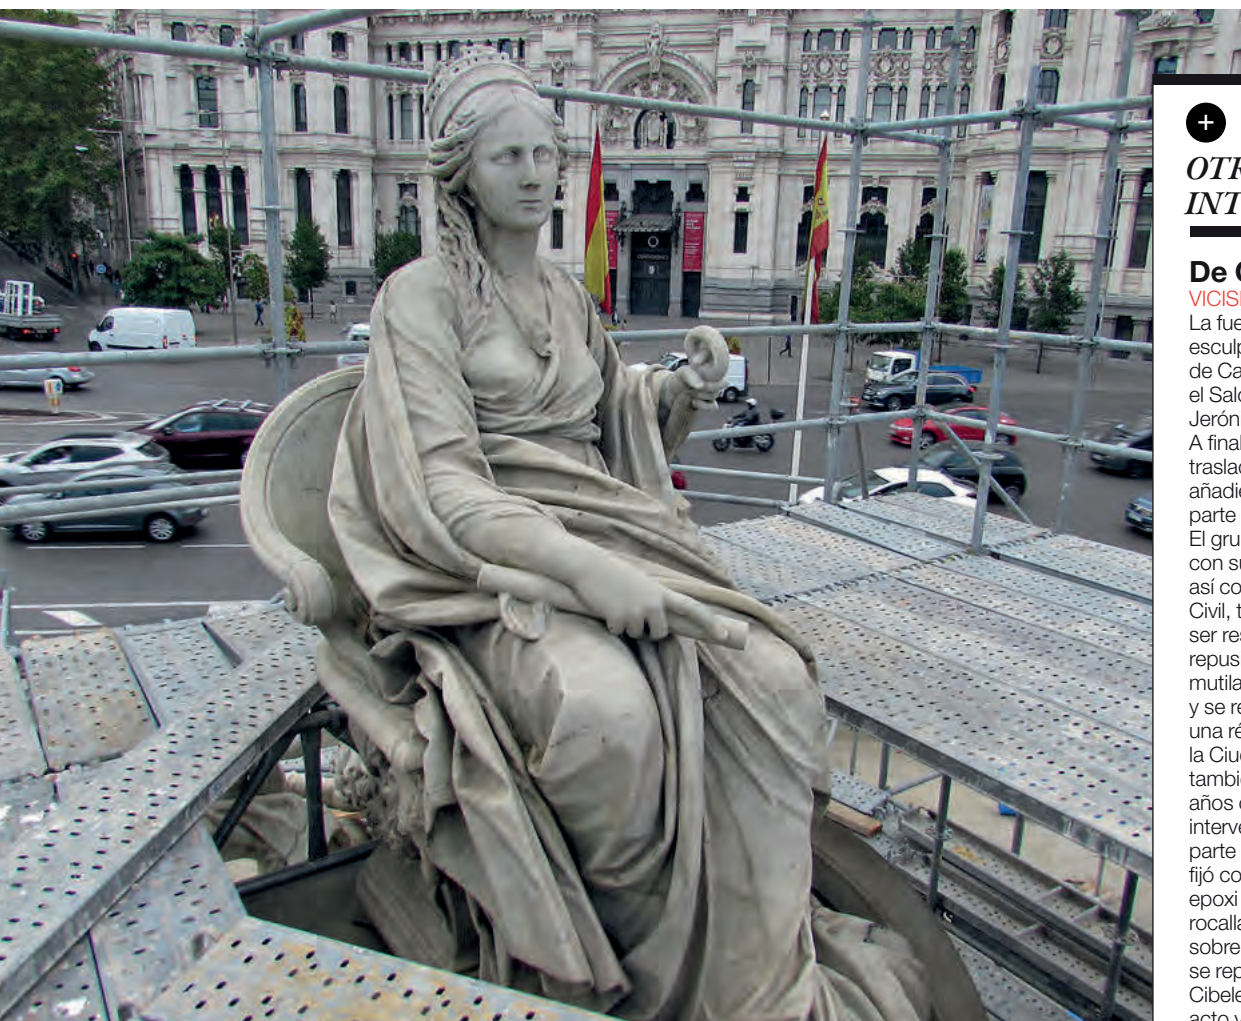
8

Todos los productos que se han aplicado fueron sometidos previamente a ensayos de envejecimientos en la misma piedra del monumento. “Para ver su capacidad de penetración en el mármol se pudo utilizar un pequeño trozo de la cola del león, que se había desprendido”, continúa

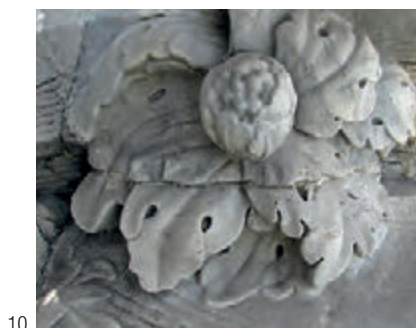
10

10: Deterioro que presentaban algunas partes del monumento antes de su rehabilitación.

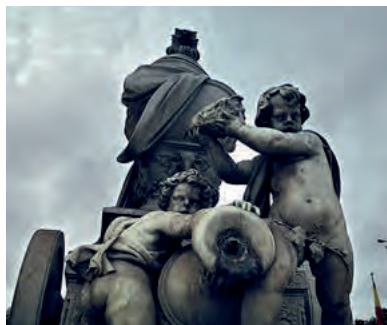
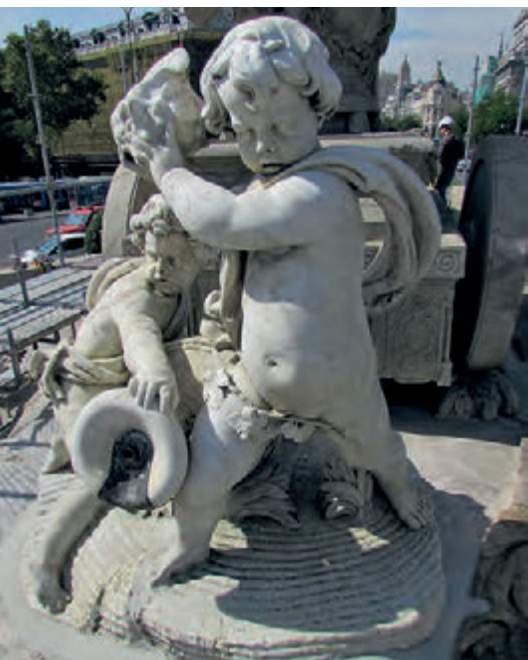
11 y 13: Los amorcillos esculpidos en mármol italiano, antes y después de la intervención.

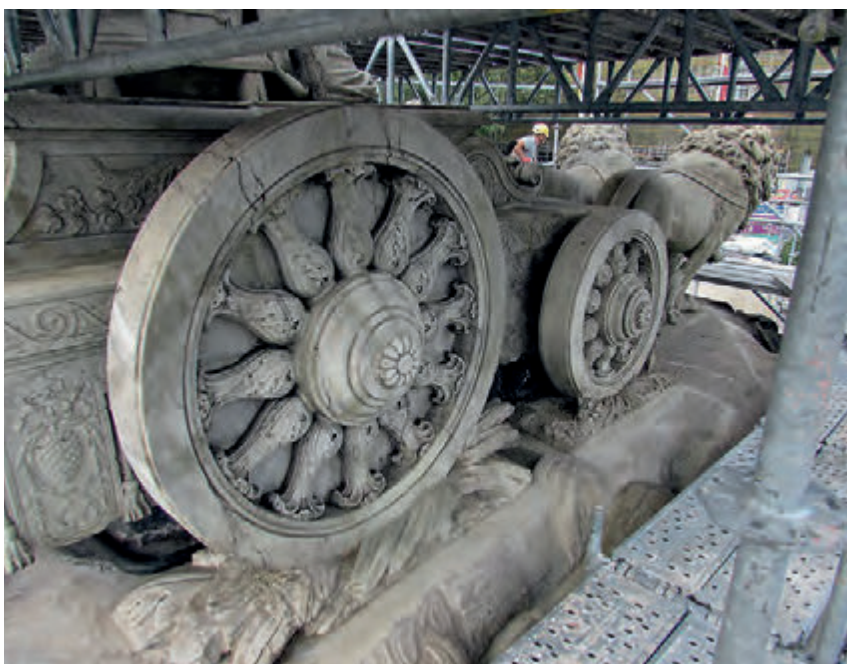
12

12: Los ornamentos han recuperado todo el relieve en sus detalles tras los trabajos del pasado verano.
